Aubépine

Diagnostic du patrimoine arboré de l'ancien camping du bois d'Amour, en vue de l'étude d'un éventuel PAH

--- RAPPORT DE SYNTHÈSE ---

--- Rapport de synthèse du jeudi 7 décembre 2023 ---

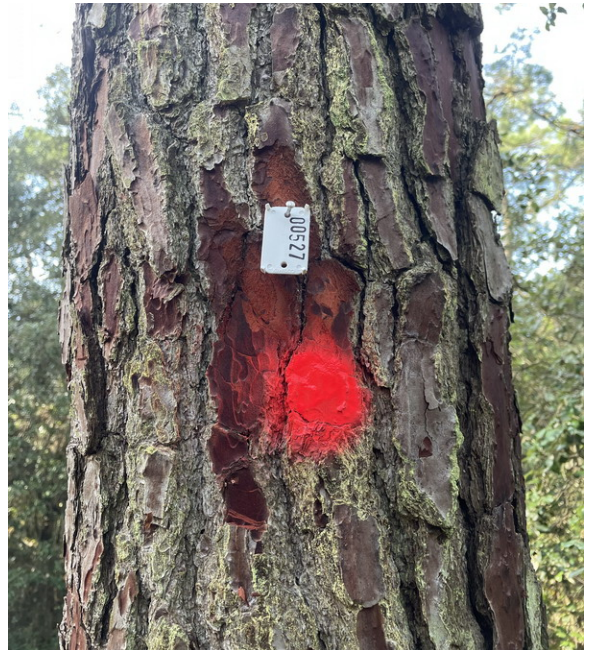
Les arbres dépérissant ou morts, menaçant de rompre et « indésirables » sur un site d'accueil du public, donc à abattre, ont été repérés selon les mêmes modalités, mais au moyen d'étiquettes blanches. Pour faciliter le repérage des sujets concernés, le tronc a également été bombé d'un point de peinture rouge.

Ces arbres dont nous proposons l'abattage sont marqués au tronc au moyen d'un point de bombe rouge placé à hauteur de vue. Si le site venait à rester fermé au public (abandon du projet de PAH), ces abattages sont dispensables dans la mesure où leur rupture n'engendrerait pas de risque de dommages aux personnes.

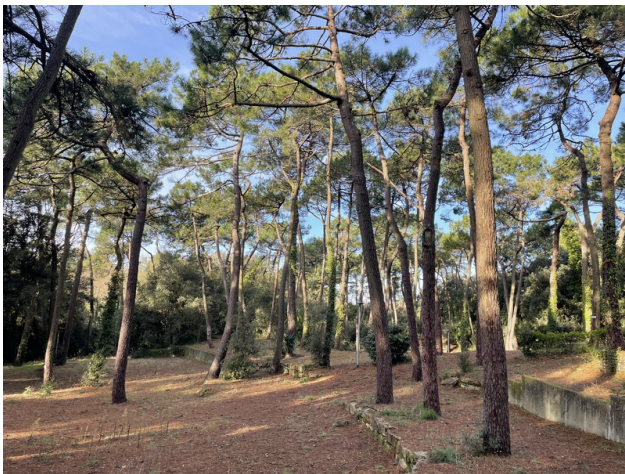
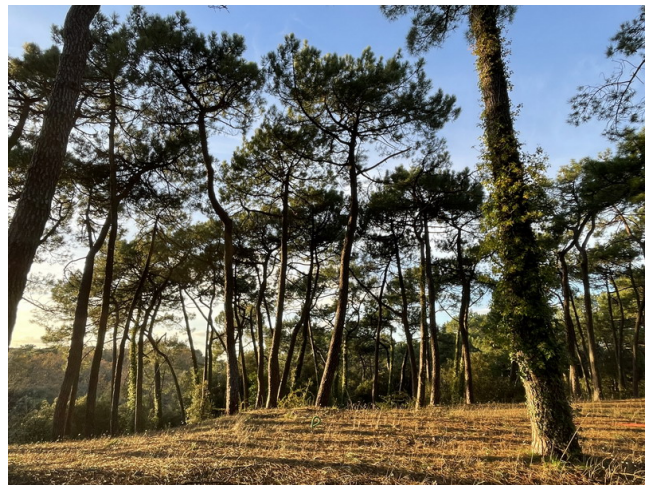
Des arbres peu vigoureux mais globalement en bonne santé, sans pathologie récurrente notoire

En grande majorité, la vitalité – vigueur des arbres est moyenne, limitée par les conditions de fertilité du sol et l'âge des arbres. Quelques sujets sortent du lot ; soit en affichant une vigueur plus forte (probablement à la faveur de leur relatif isolement, leur permettant de mieux tirer parti des ressources lumineuses et édaphiques disponibles) ; soit au contraire des sujets en régression à cause de leur assujettissement à la compétition.

A peine une dizaine de sujets sont morts ou prêt à le devenir à court terme.

Au plan sanitaire, en dehors d'atteintes ponctuelles du feuillage par quelques nids de chenille processionnaire et champignon du feuillage (Sphaeropsis), nous n'observons pas de pathologie biotique ou abiotique intense et récurrente qui mérite d'être développée.

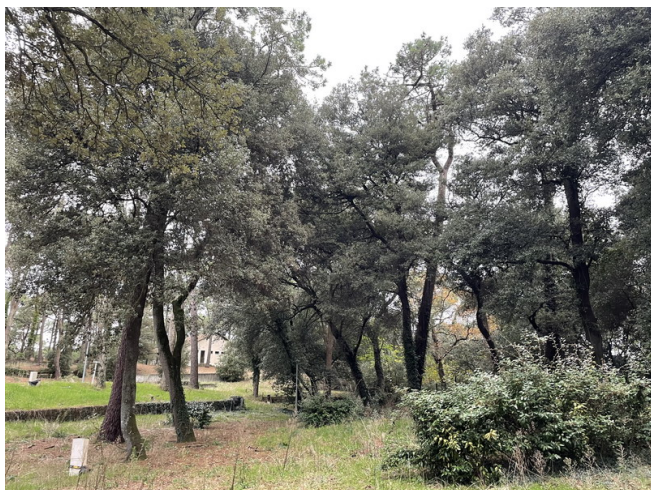
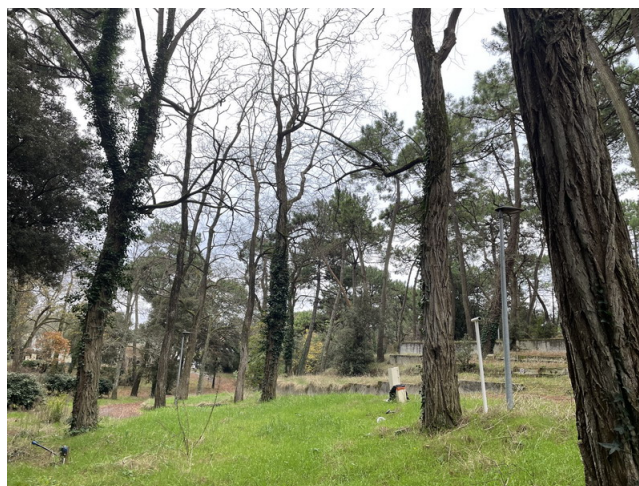
Un peuplement mixte et épars sur la moitié Est, le long de la limite Nord

- Les chênes (verts comme pédonculés), avec leurs insertions de branches maîtresses plutôt basses au niveau du tronc et leurs frondaisons retombantes, nous semblent présenter une architecture non propice à l'installation et progression d'un PAH.
- Les robiniers, localisés aux pourtours de la voie reliant le bloc sanitaire principal au centre du camping, ont subi un étêtage généralisé de leurs branches maîtresses dans le passé ; à nos yeux, ils ne permettent pas non plus d'envisager un PAH à une hauteur supérieure à 2 voire 3m.
- Aux abords de l'entrée Est, il existe plusieurs jeunes arbres en devenir (tilleuls, pins), tout à fait intéressants au titre du renouvellement des arbres.

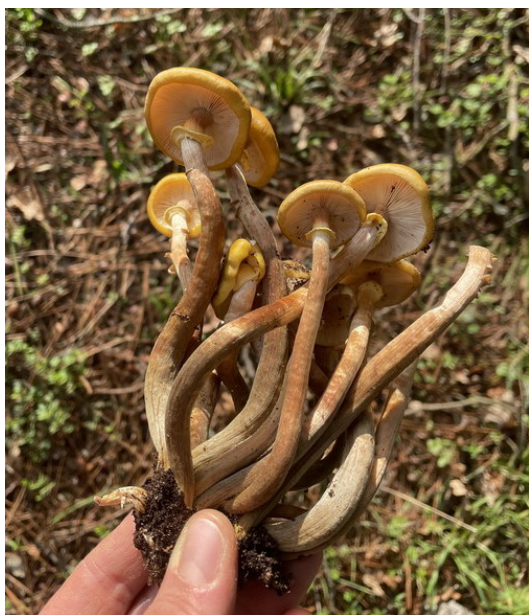
Une vitalité variable, des chênes menacés par l'armillaire

Nous avons observé de nombreuses fructifications d'armillaire (*Armillaria* sp. ; espèce non déterminée), dont les hôtes semblent être exclusivement les feuillus, et en particulier le chêne pédonculé. Cette observation est, aux dires du service gestionnaire de la ville, généralisable à l'ensemble de la forêt d'Escoublac, qui voit apparaître de plus en plus de cas de dépérissements soudains en cours de période végétative.

En tout état de cause, il serait déraisonnable de s'appuyer sur les chênes, sujets à la pathologie, pour le projet de PAH.

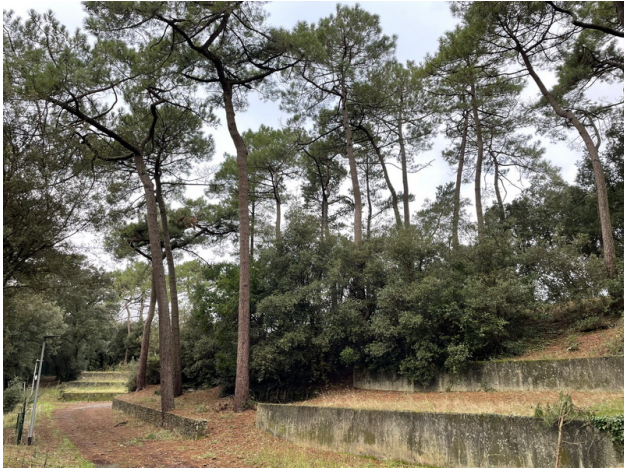
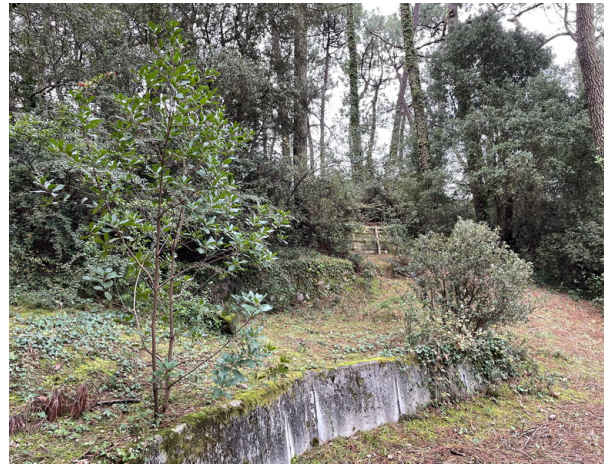
Des « spots » de régénération de chênes verts sur le coteau Ouest

Comme dans l'ensemble de la forêt d'Escoublac, où le chêne vert tend à remplir l'exclusivité du renouvellement arboré, cette essence est en cours d'installation au niveau de certaines « terrasses », vraisemblablement sous l'effet couplé de l'accumulation de matière organique et l'abandon de la gestion du sous bois. C'est surtout vrai au niveau des coteaux et terrasses de la moitié Ouest du site, en surplomb du « cirque » (placette).

Les arbres, mélange de futaie et de taillis, sont jeunes, vigoureux, et possèdent un très bon potentiel d'avenir, l'essence étant tout à fait adaptée au changement climatique. Ils sont à nos yeux dignes d'un fort intérêt dans la mesure où ils constituent, la seule végétation présente sur site que nous identifions comme d'avenir sur le très long terme.

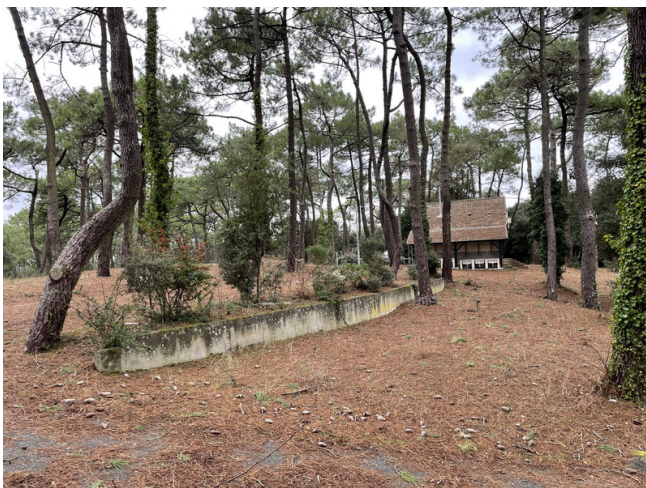
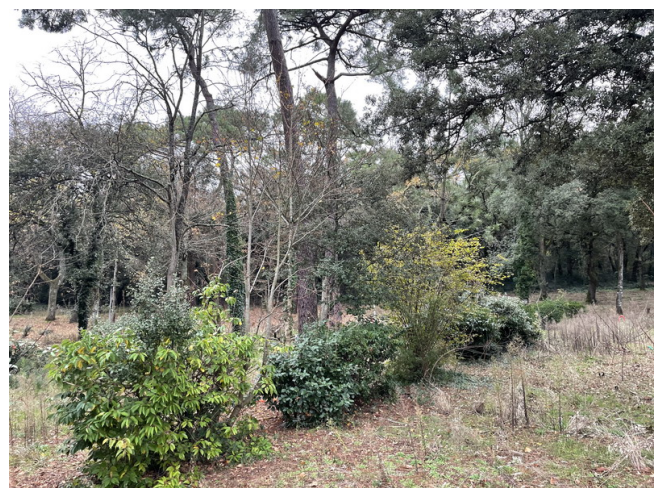
D'anciennes haies en délimitation des emplacements du camping

Le site a conservé ses dispositifs de haies inhérentes à l'ancien camping et à la délimitation de ses emplacements. Ces arbustes sont en train de se régénérer de façon spontanée en frange voire en cœur des « spots » de régénérations des terrasses, contribuant ainsi à varier la végétation feuillue dont le chêne vert tend à se généraliser (constat valable sur l'ensemble de la forêt d'Escoublac).

Ces haies sont composées de diverses espèces plus ou moins horticoles et adaptées aux conditions sableuses de bord de mer : en majorité chalef et Pittosporum, mais également arbousier, fusain du Japon, pyracanthe, cotonéaster. Attention tout de même au caractère envahissant de ces deux dernières espèces.

Jusqu'ici taillés pour être contenus et densifiés, ces arbustes n'ont plus de raison de l'être et pourraient désormais se développer librement.
